# Extraction of Flooded Areas after the 2016 Typhoon (No.10) in Iwate using ALOS-2/PALSAR-2 data

Masakazu Oda  
Bruno Adriano  
Yanbing Bai  
Erick Mas  
Shunichi Koshimura

東北大学災害科学国際研究所  
広域被害把握研究分野

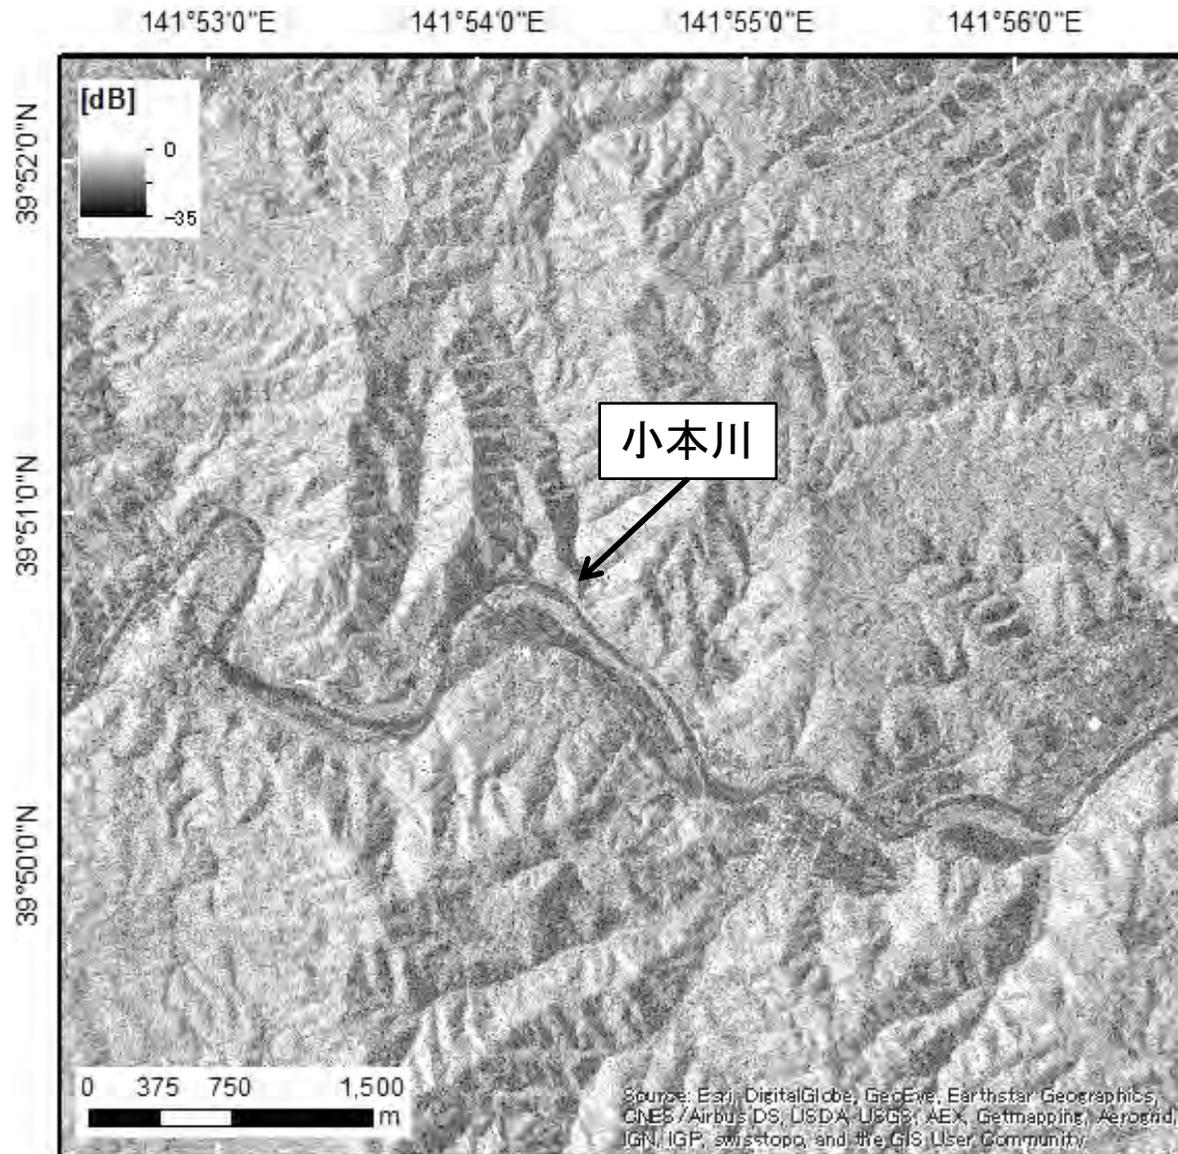
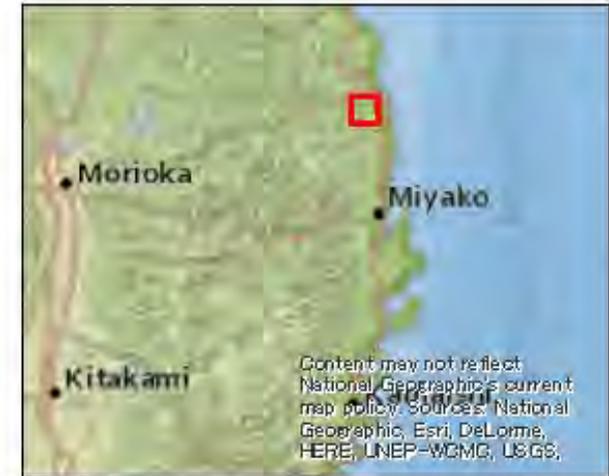
# ALOS-2/PALSAR-2 data

- Acquisition mode: StripMap (SM1)
- Decending Orbit direction (azimuth)/ Right side observation (range)
- HH-polarizations
- Data format Level 2.1 / Pixel Spacing: 2.5 m

変換式  $\sigma^0 (dB) = 10 \times \log_{10} \langle DN^2 \rangle - 83$  L1.5, L2.1用

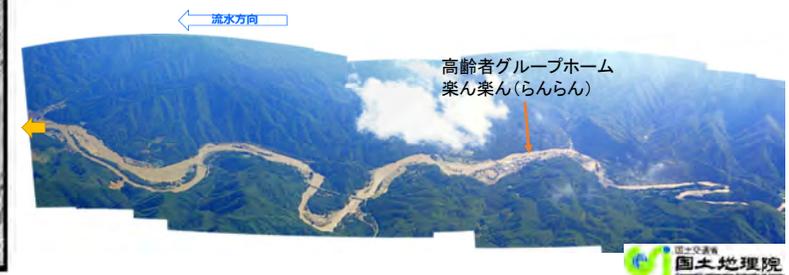
平成28年台風第10号に係る小本川(岩手県岩泉町)パノラマ写真 (平成28年8月31日 14:00時点)

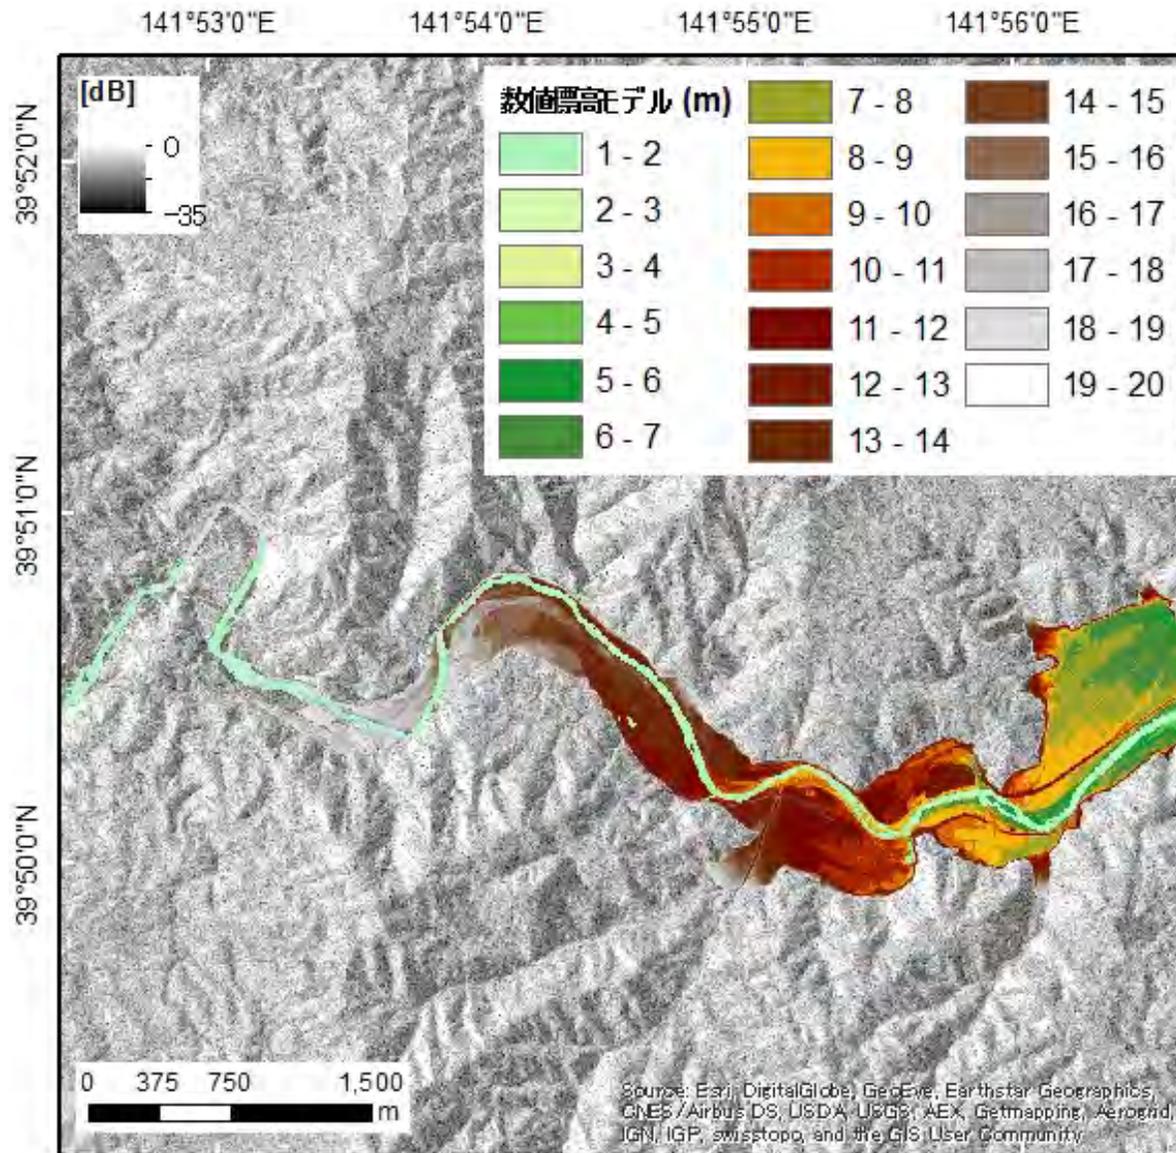
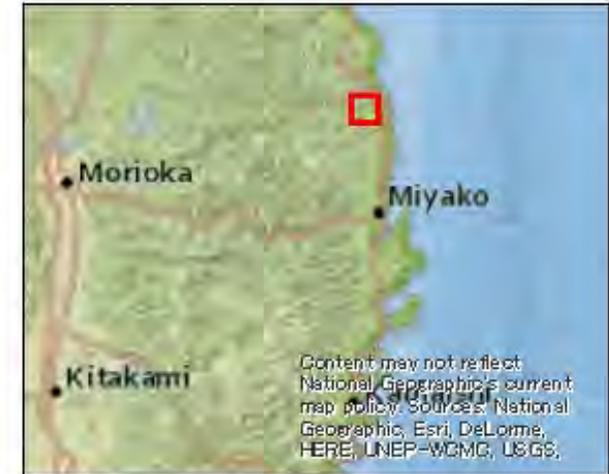
# 基盤地図情報 数値標高モデル

## 数値標高モデル(DEM)

分解能: 5m

標高=0m~20mの箇所を抽出

地形による誤抽出を減らした

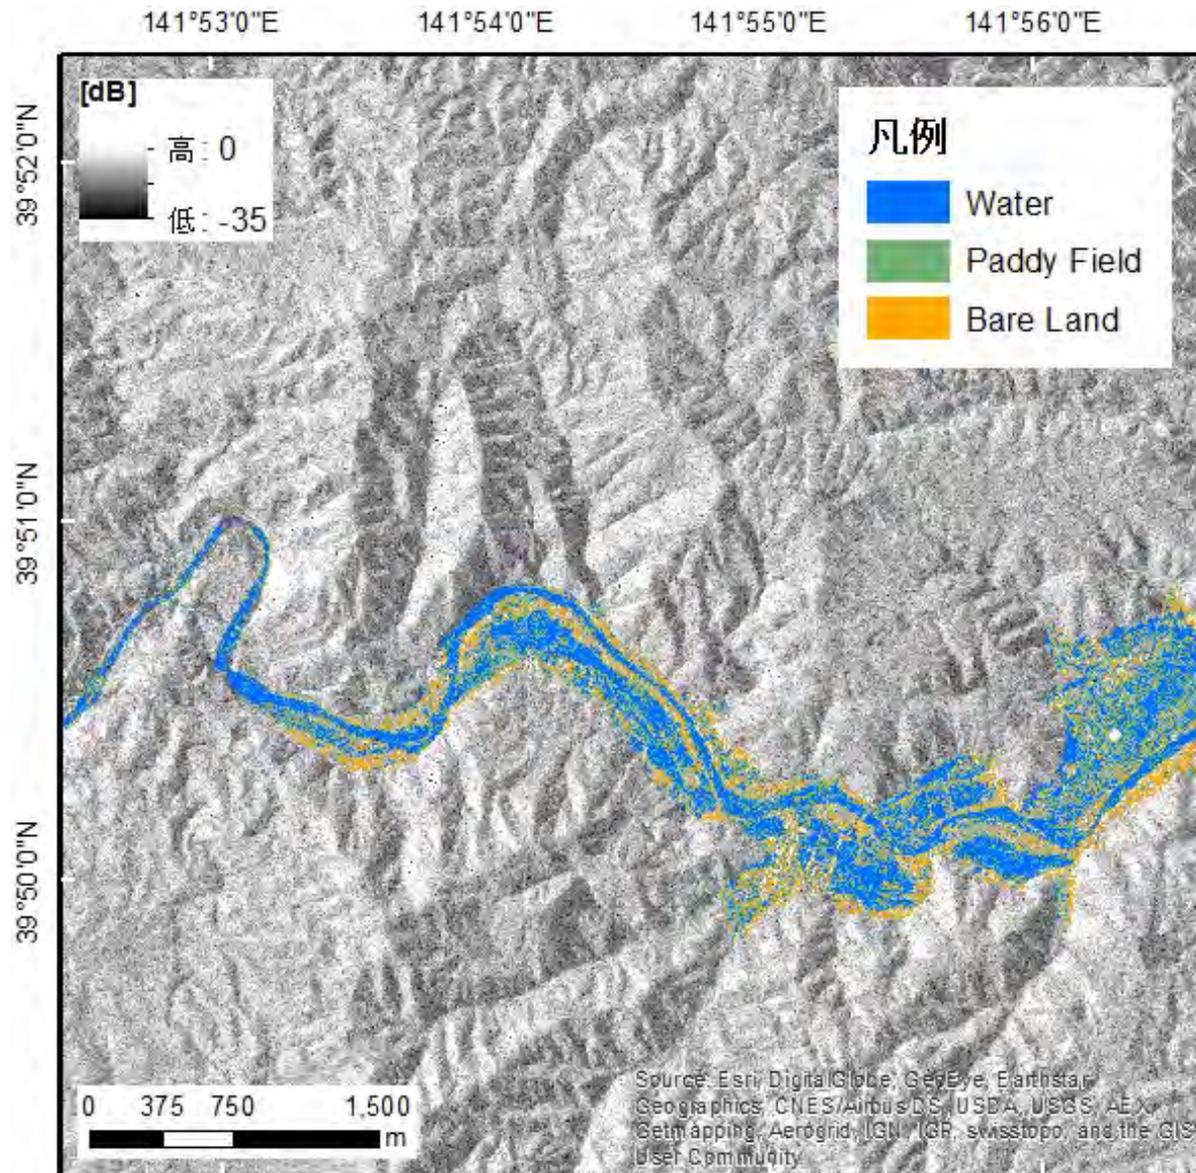
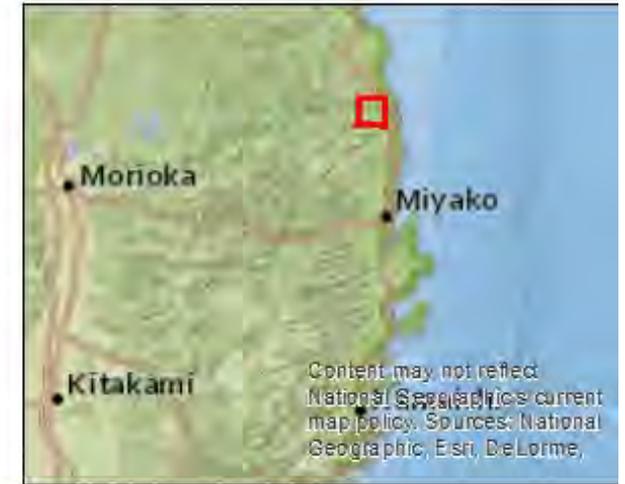
# 最尤法による分類結果

被災後SAR画像とGoogle Earthの  
みから教師データを作成

最尤法分類

カテゴリー

1. 水域
2. 田園
3. 森林
4. 構造物

※水域の教師データは河川から作成

- 台風10号によって大きな被害を受けた，岩手県下関伊郡岩泉町の浸水域抽出を試みた(被災後SAR画像のみを用いて)
- 被災後SAR画像とGoogle Earthのみから教師データを作成し，最尤法を用いて画像分類を行った．またDEMを用いて，標高20m以上のエリアを誤抽出として除外した．
- 国土地理院の浸水マップ(写真判読)と比較した結果，概ね良好な結果が得られた．しかし浸水域と河川・裸地・冠水した田園が似た後方散乱を示すため，それらの区別は困難であった．
- 水域と陸域の教師データから閾値を算出し，水域抽出を行った．国土地理院の浸水マップと比較した結果，概ね良好な抽出結果が得られたが，河川をマスクする必要がある．

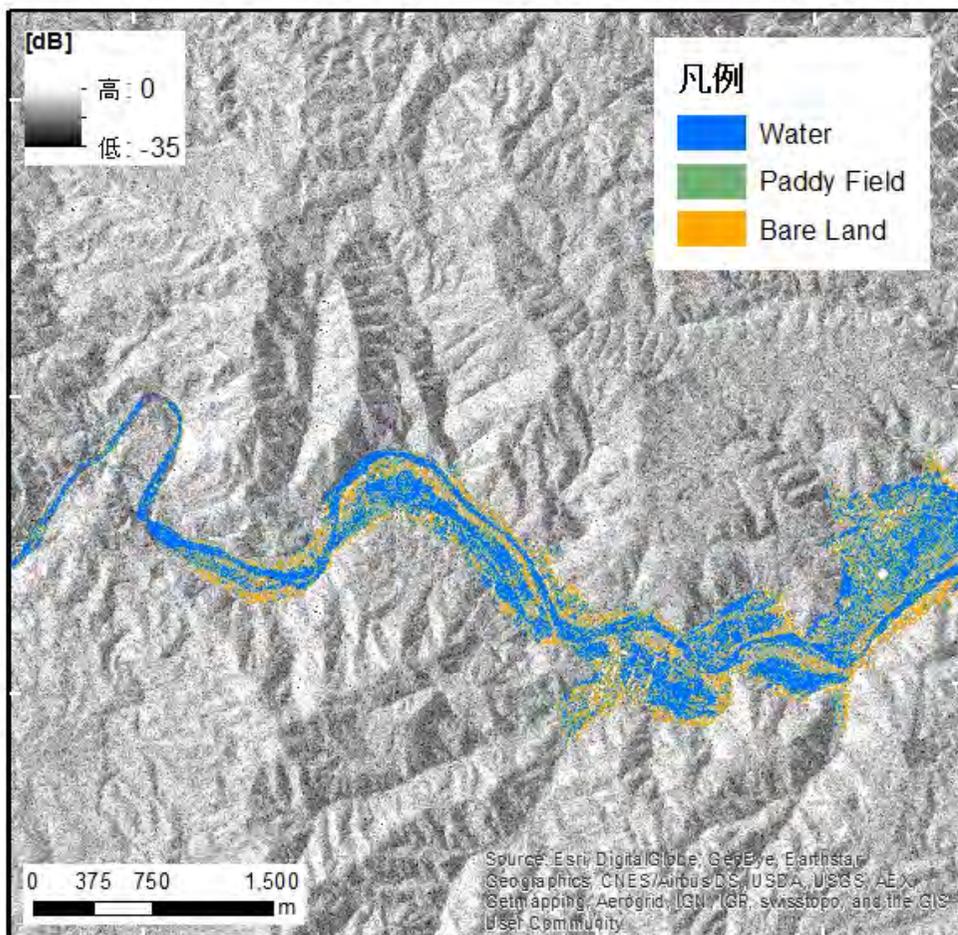
## 解析結果

撮像時刻: 平成28年9月1日 3:30時点

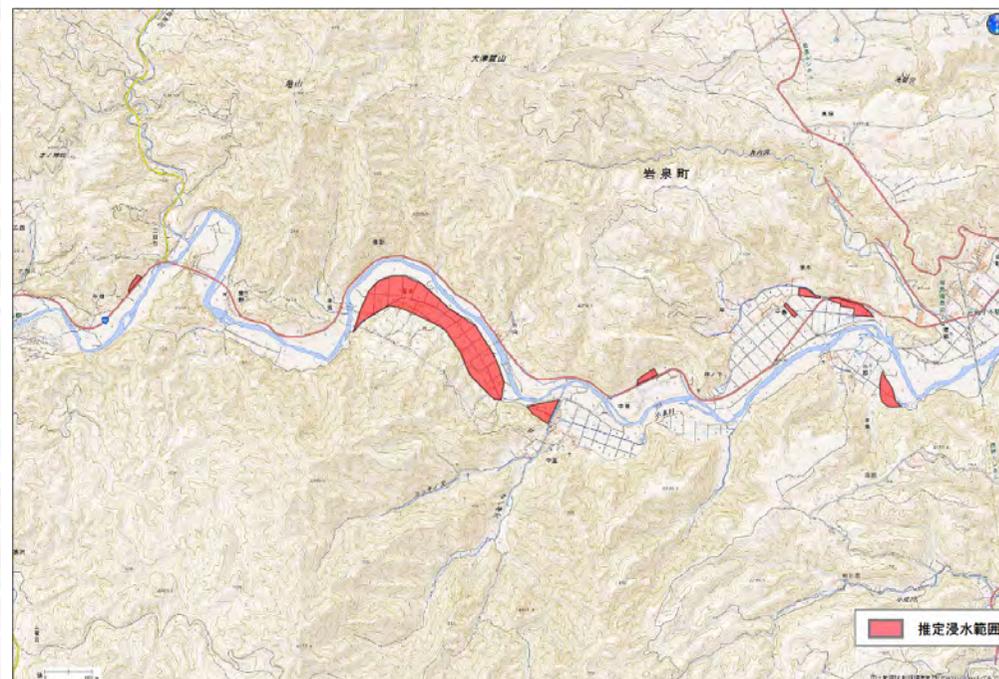
## 推定浸水範囲 (平成28年8月31日 14:00時点)

画像(斜め写真)判読により推定  
(国土地理院)

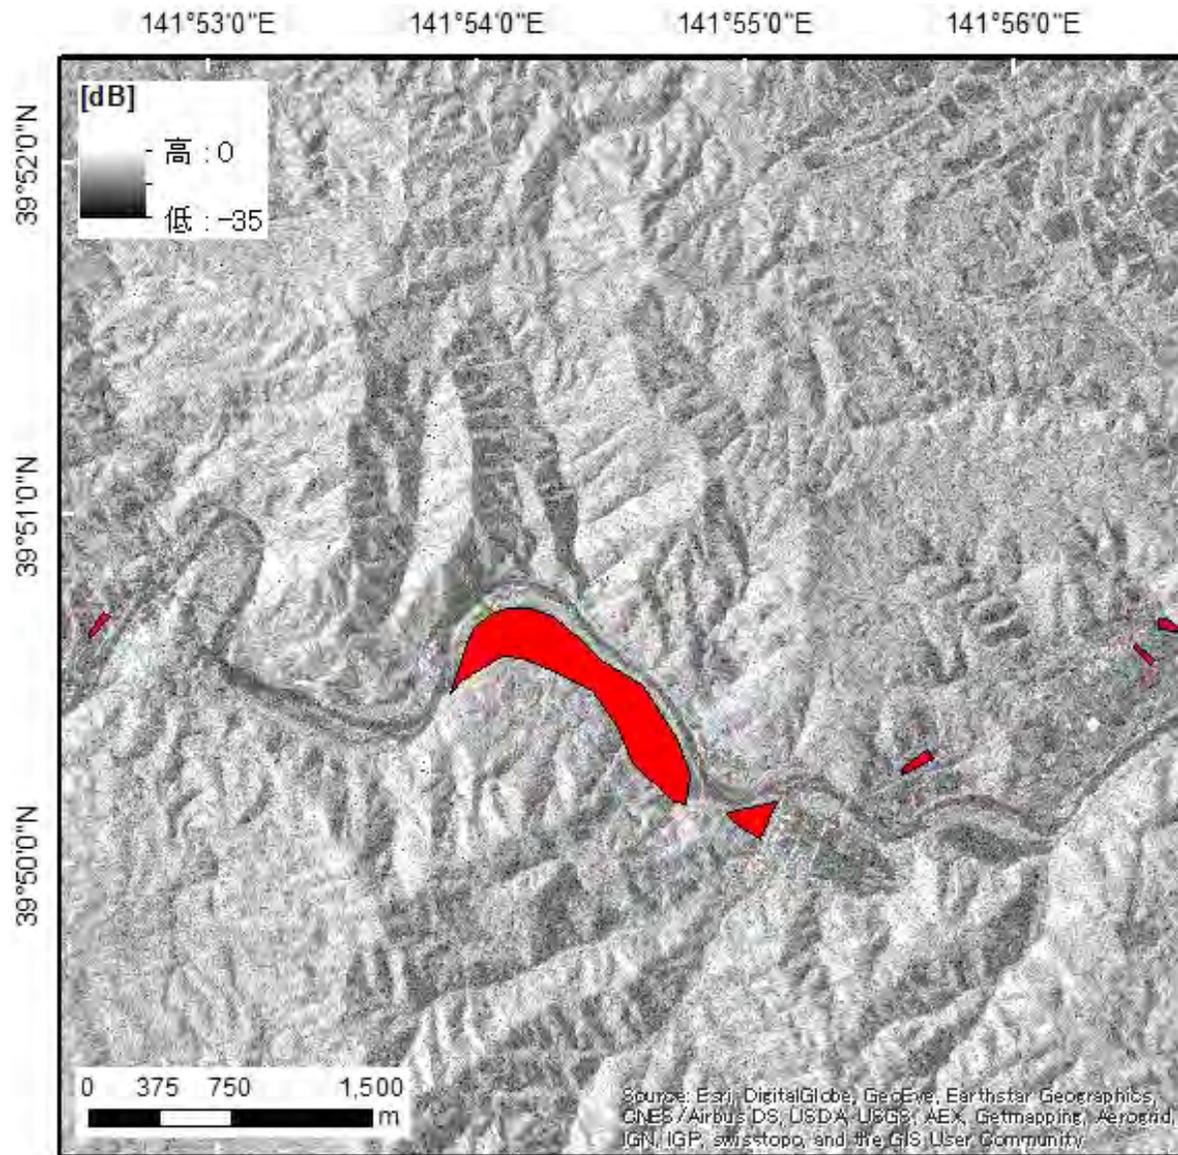
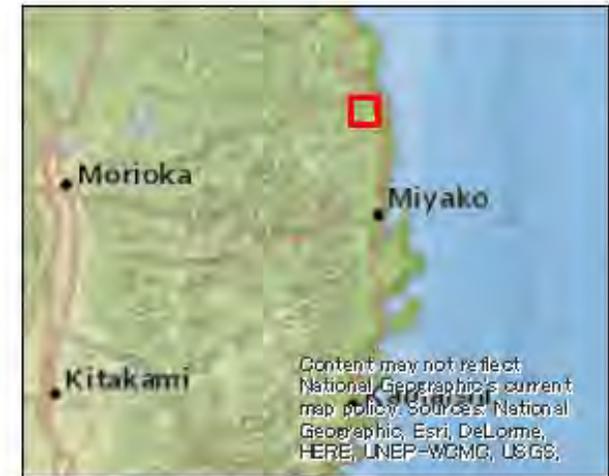
# Flooded area(GSI)

国土地理院(GSI)

推定浸水範囲  
(平成28年8月31日 14:00時点)

画像(斜め写真)判読により推定  
→GIS上でポリゴン化した

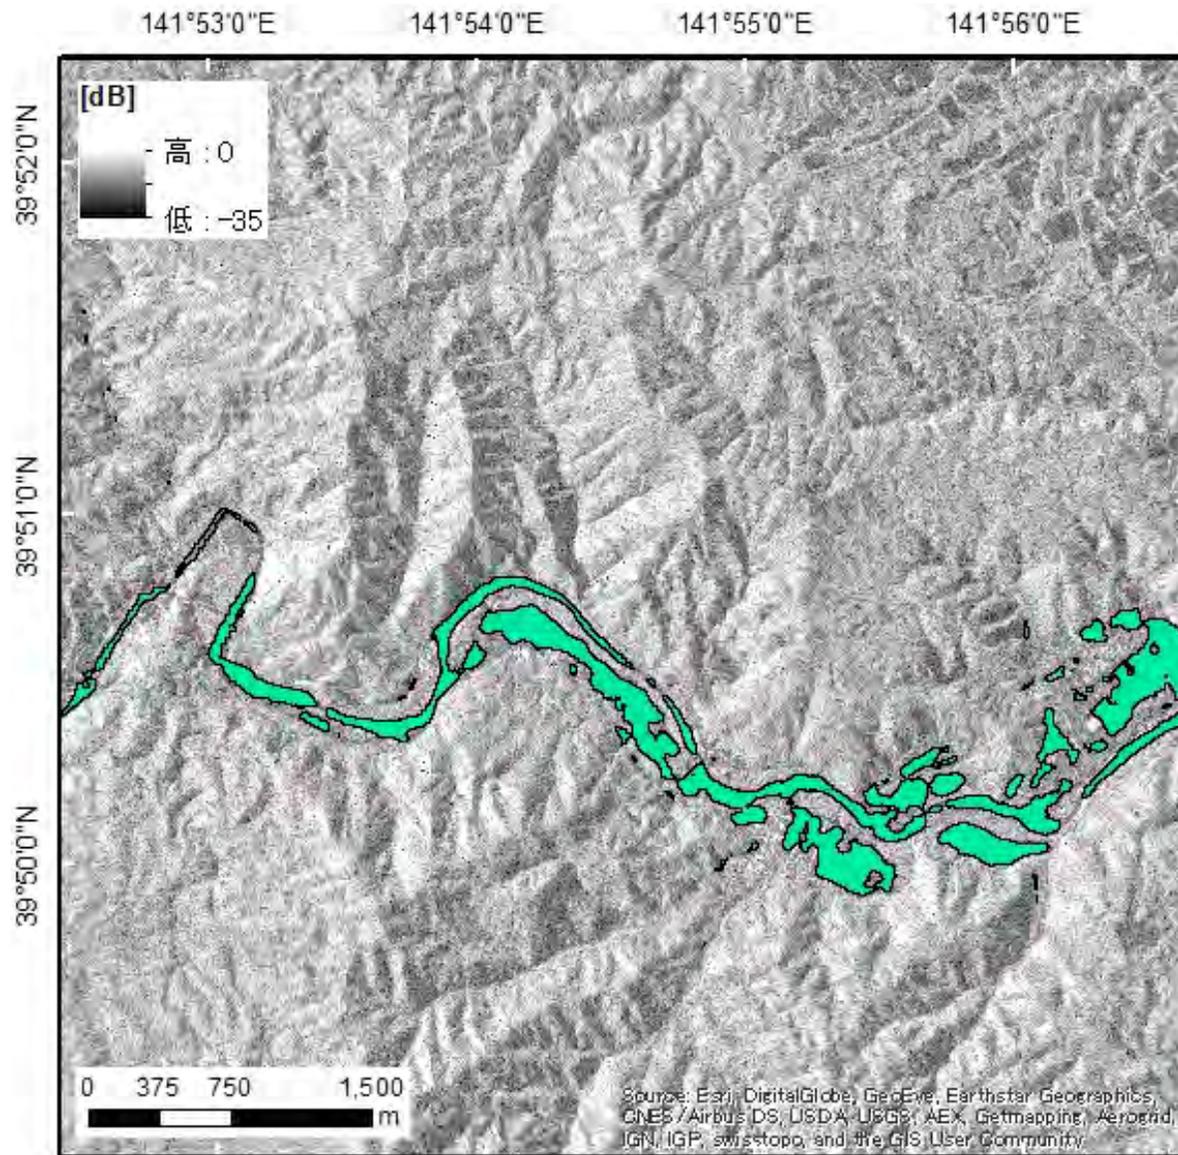
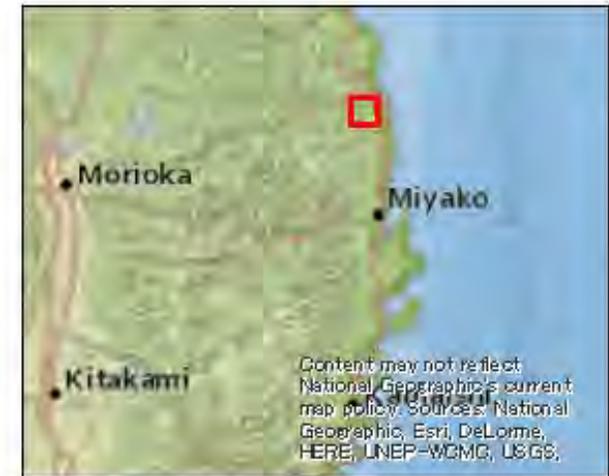
# 解析結果(Majority25 × 25)

処理

$\sigma^0 < -15\text{dB}$ の領域を抽出

大多数フィルタ(25 × 25ウィンドウサイズ)を施した

解析結果
